2023年7月7日

三菱マヒンドラ農機株式会社

コンバインのリコール届出(届出番号:5324)に関するお知らせ

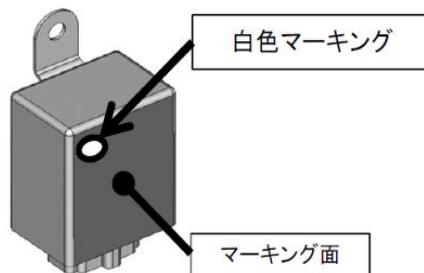
●識別マークの位置：

改善措置実施後は下図の通り、ターンユニットに白色マーキングを行う。
