三菱マヒンドラ農機株式会社

## トラクタのリコール届出(届出番号:5211)に関するお知らせ

●リコール届出番号： 「5211」

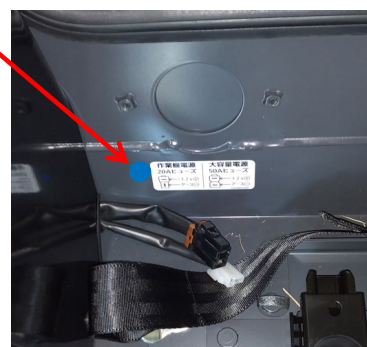
●識別マークの位置：

改善後の識別：座席後方フレームに作業完了の識別として青色丸シールを貼付けます。

作業完了の識別として青色丸シールを貼付けます
