三菱マヒンドラ農機株式会社

## トラクタのリコール届出(届出番号:5256)に関するお知らせ

●リコール届出番号：「5256」

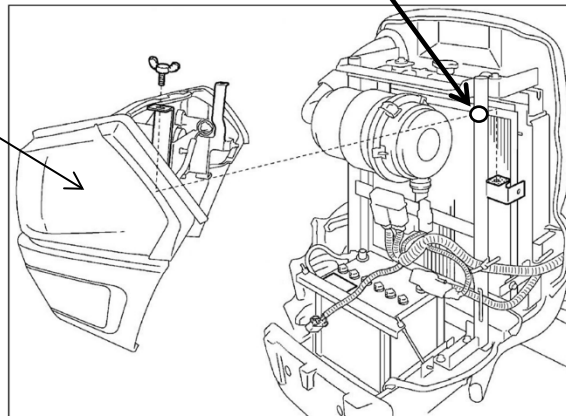
フロントカバー

改善後の識別：下図の場所（フロンピラー左側支柱）に白色マーキングを実施する。

作業完了の識別としてフロンピラー左側支柱に白色マーキングを実施する。
